## 12 Analyseresultate Probenahmen

## 13 Übersicht Schadstoffe

## 14 Prüfrapporte

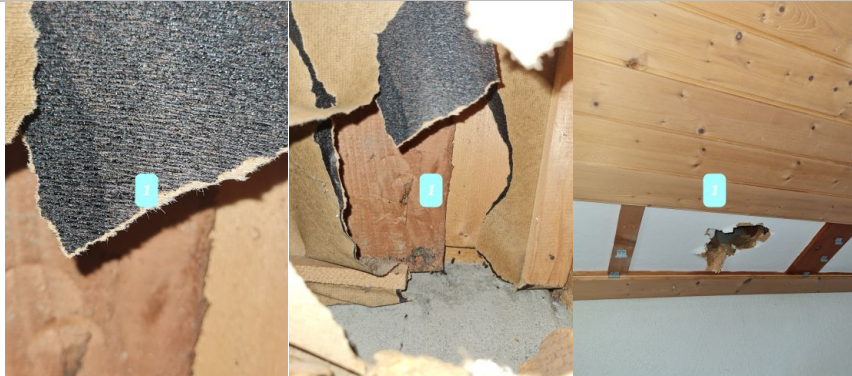
| Pos. | Probe | MP | Etage | Lage | Bauteil | Anwendung |
|---|---|---|---|---|---|---|
| 1 | 1 | | OG | Alle | Unterdach | Windpapier |

| Pos. | Probe | MP | Etage | Lage | Bauteil | Anwendung |
|---|---|---|---|---|---|---|
| Keine Massnahmen erforderlich | | | | | | |
| Laboranalyse | | | Asbest | | kein Nachweis | |

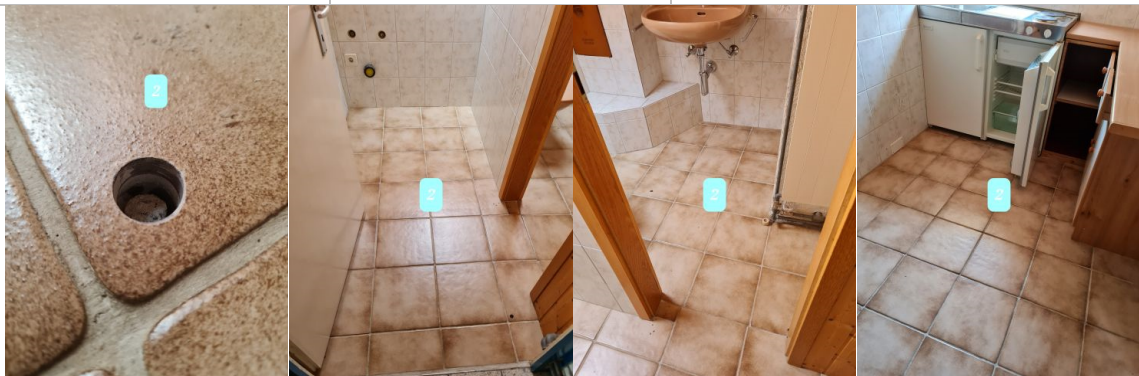
| Pos. | Probe | MP | Etage | Lage | Bauteil | Anwendung |
|---|---|---|---|---|---|---|
| 2 | 2 | M | OG | Küche / Bad | Boden | Fliesenkleber |

| Pos. | Probe | MP | Etage | Lage | Bauteil | Anwendung |
|---|---|---|---|---|---|---|
| Keine Massnahmen erforderlich | | | | | | |
| Laboranalyse | | | Asbest | | kein Nachweis | |

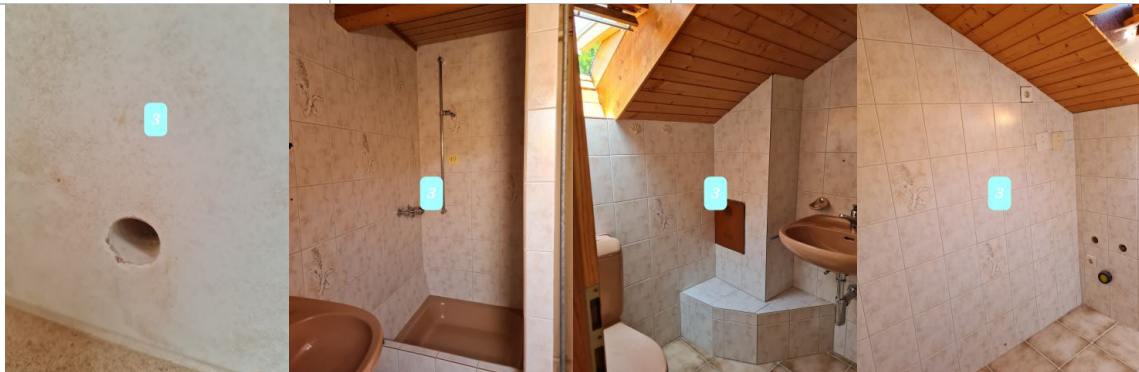
| Pos. | Probe | MP | Etage | Lage | Bauteil | Anwendung |
|---|---|---|---|---|---|---|
| 3 | 3 | | OG | Bad | Wand | Fliesenkleber |

| Pos. | Probe | MP | Etage | Lage | Bauteil | Anwendung |
|---|---|---|---|---|---|---|
| Keine Massnahmen erforderlich | | | | | | |
| Laboranalyse | | | Asbest | | kein Nachweis | |

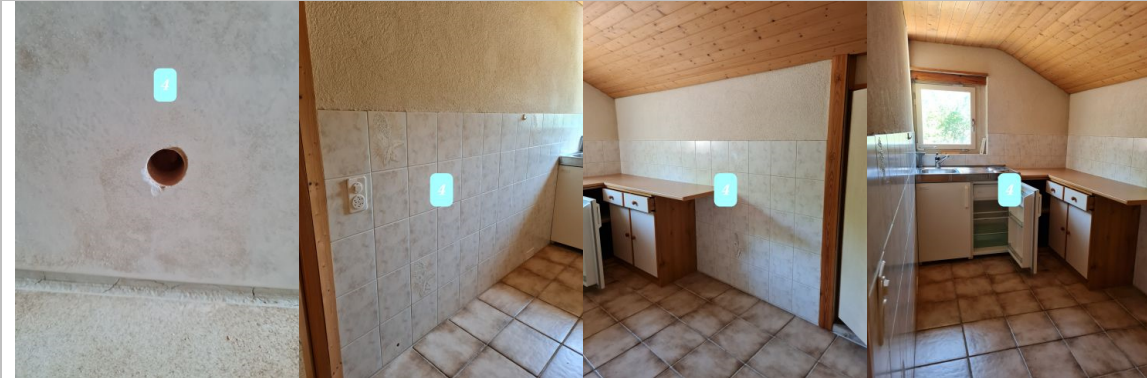
| Pos. | Probe | MP | Etage | Lage | Bauteil | Anwendung |
|---|---|---|---|---|---|---|
| 4 | 4 | | OG | Küche | Wand | Fliesenkleber |

**Keine Massnahmen erforderlich**

**kein Nachweis**

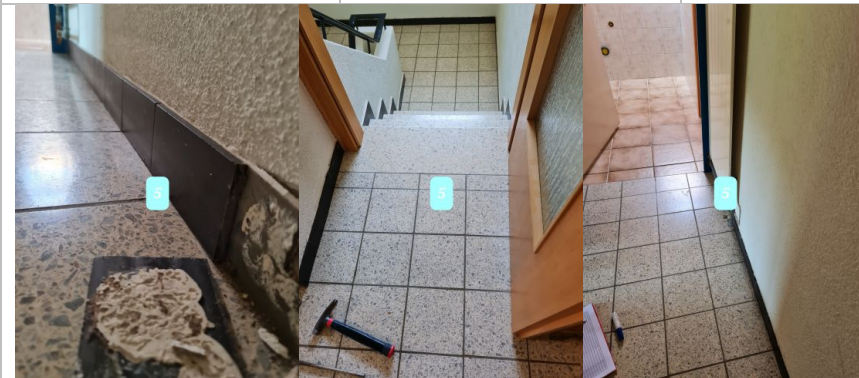
| Pos. | Probe | MP | Etage | Lage | Bauteil | Anwendung |
|---|---|---|---|---|---|---|
| 5 | 5 | M | OG | Korridor | Sockel | Fliesenkleber (2 Kleber) |

**Keine Massnahmen erforderlich**

**kein Nachweis**

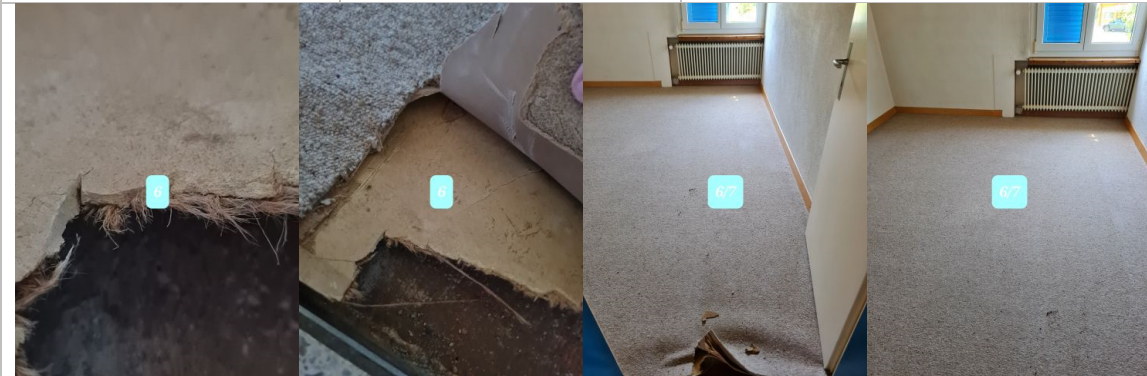
| Pos. | Probe | MP | Etage | Lage | Bauteil | Anwendung |
|---|---|---|---|---|---|---|
| 6 | 6 | M | OG | 2 Zimmer | Boden | PVC-Belag |

**Keine Massnahmen erforderlich**

**kein Nachweis**

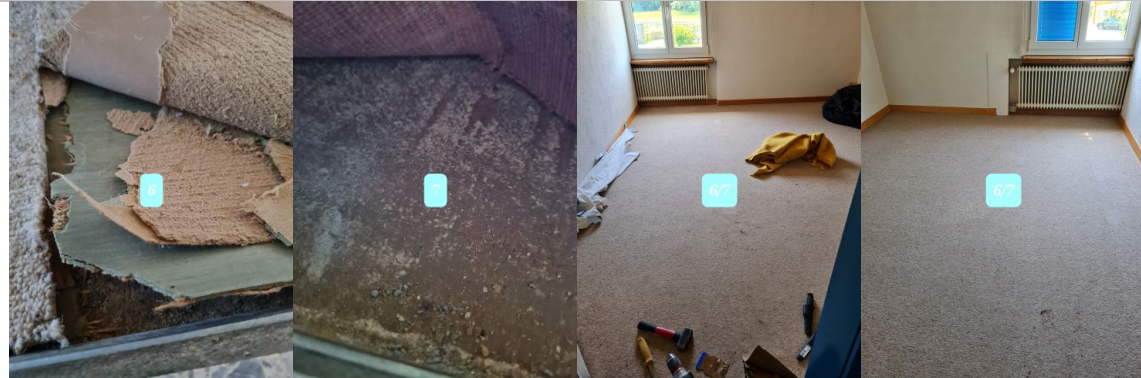
| Pos. | Probe | MP | Etage | Lage | Bauteil | Anwendung |
|---|---|---|---|---|---|---|
| 7 | 7 | M | OG | 2 Zimmer | Boden | PVC-Kleber |

**Keine Massnahmen erforderlich**

kein Nachweis

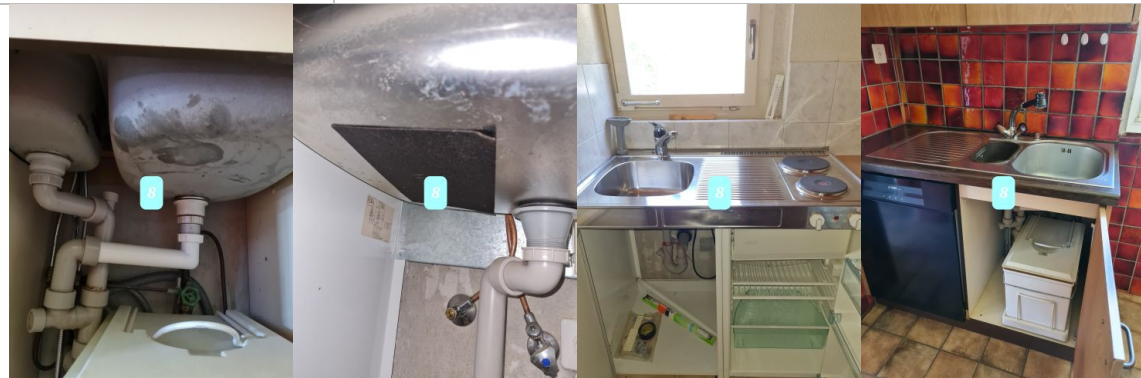
| Pos. | Probe | MP | Etage | Lage | Bauteil | Anwendung |
|---|---|---|---|---|---|---|
| 8 | | | OG/EG | Küchen | Spülbecken | Anti Dröhn Belag/Matte |

Ja

fest gebunden

unbeschädigt, intakt

schwer zugänglich

**Separater kontrollierter Rückbau**

Rückbau ohne erweiterte Schutzmassnahmen

Zerstörungsfrei demontieren

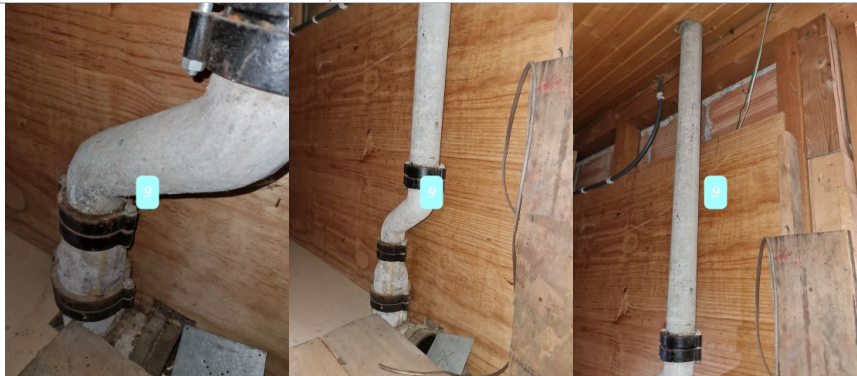
| Pos. | Probe | MP | Etage | Lage | Bauteil | Anwendung |
|---|---|---|---|---|---|---|
| 9 | | | alle | Alle | Leitung | Faserzement |

| Pos. | Probe | MP | Etage | Lage | Bauteil | Anwendung |
|---|---|---|---|---|---|---|
| Einstufung Diagnostiker | | | Asbest | | Ja | |
| fest gebunden | | | unbeschädigt, intakt | | . | |

| Pos. | Probe | MP | Etage | Lage | Bauteil | Anwendung |
|---|---|---|---|---|---|---|
| Sanierung vor Rückbau - Betondruchdringungen | | | | | | |
| Rückbau | | | Rückbau der Arbeiten durch anerkannte Sanierungsunternehmung | | | |
| Vorschriften | | | EKAS 6503 | | | |

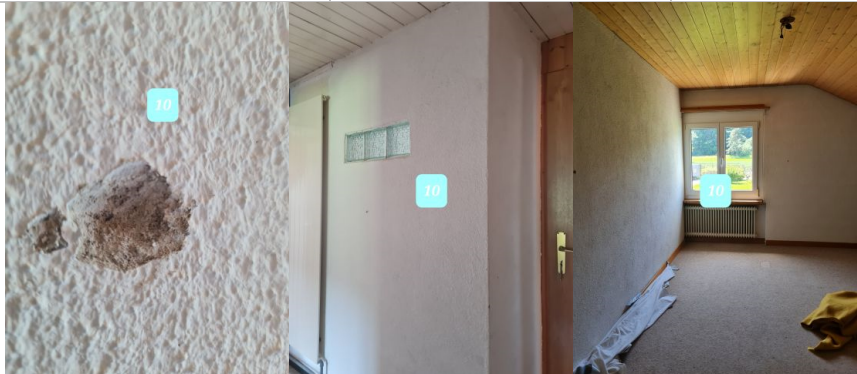
| Pos. | Probe | MP | Etage | Lage | Bauteil | Anwendung |
|---|---|---|---|---|---|---|
| 10 | 8 | M | OG | Alle | Wand | Deck + Grundputz |

| Pos. | Probe | MP | Etage | Lage | Bauteil | Anwendung |
|---|---|---|---|---|---|---|
| Keine Massnahmen erforderlich | | | | | | |
| Laboranalyse | | | Asbest | | kein Nachweis | |

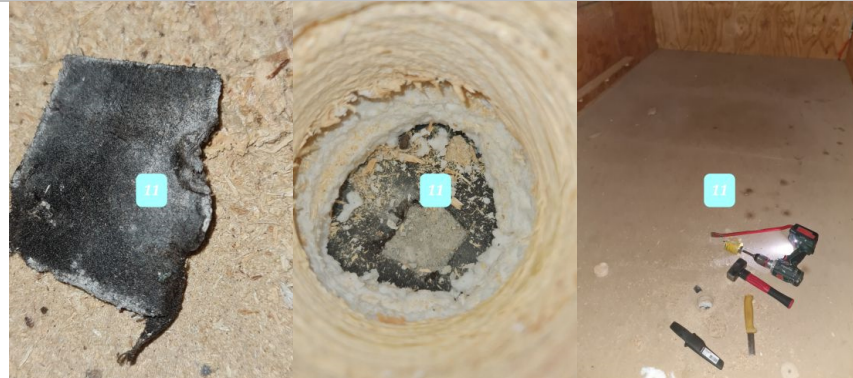
| Pos. | Probe | MP | Etage | Lage | Bauteil | Anwendung |
|---|---|---|---|---|---|---|
| 11 | 9 | | OG | Estrich | Boden | Dampfsperre (kartonartig) |

**Keine Massnahmen erforderlich.**

**kein Nachweis**

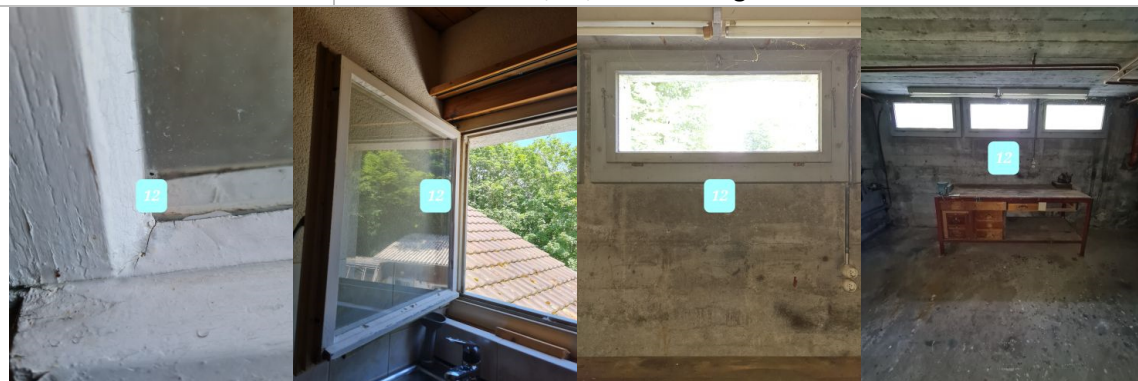
| Pos. | Probe | MP | Etage | Lage | Bauteil | Anwendung |
|---|---|---|---|---|---|---|
| 12 | | | alle | Alle älteren | Holz Fenster | Glaskitt |

**Ja**

fest gebunden

unbeschädigt, intakt

schwer zugänglich

**Sanierung vor Rückbau**

**Rückbau durch instruierte Handwerker unter Schutzmassnahmen**

Factsheet 33040/43, Asbesthaltiger Fensterkitt

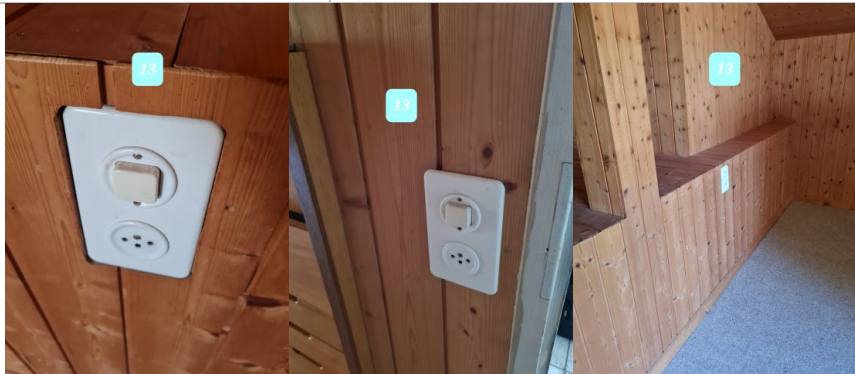
| Pos. | Probe | MP | Etage | Lage | Bauteil | Anwendung |
|---|---|---|---|---|---|---|
| 13 | | | alle | Alle | Steckdosen auf Holz | ALP/Karton |

| Pos. | Probe | MP | Etage | Lage | Bauteil | Anwendung |
|---|---|---|---|---|---|---|
| Einstufung Diagnostiker | | | Asbest | | Verdacht | |

| Pos. | Probe | MP | Etage | Lage | Bauteil | Anwendung |
|---|---|---|---|---|---|---|
| Untersuchung bei Bearbeitung oder für Entsorgung erforderlich | | | | | | |
| Rückbau | | | Rückbau durch instruierte Handwerker unter Schutzmassnahmen | | | |
| Vorschriften | | | SUVA Merkblatt 84053, Asbest erkennen, beurteilen und richtig handeln | | | |

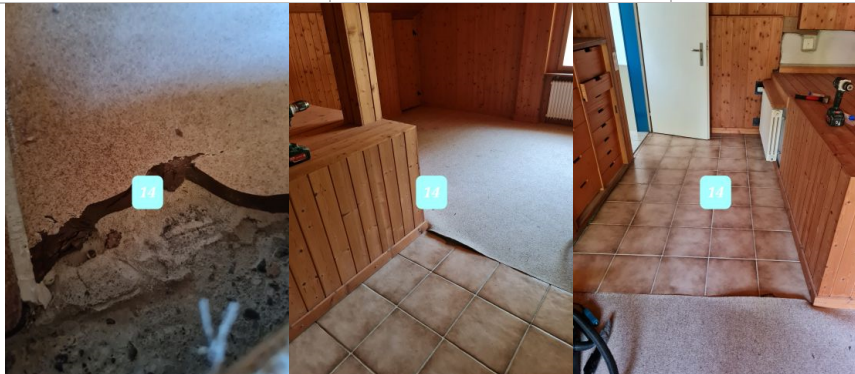
| Pos. | Probe | MP | Etage | Lage | Bauteil | Anwendung |
|---|---|---|---|---|---|---|
| 14 | 10 | | OG | Zimmer Zwischen-geschoss | Boden | Fliesenkleber |

| Pos. | Probe | MP | Etage | Lage | Bauteil | Anwendung |
|---|---|---|---|---|---|---|
| Keine Massnahmen erforderlich | | | | | | |
| Laboranalyse | | | Asbest | | kein Nachweis | |

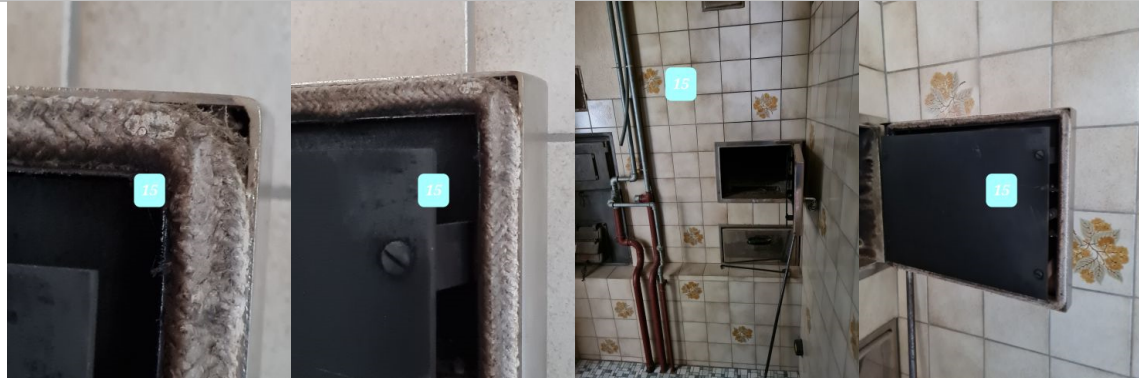
| Pos. | Probe | MP | Etage | Lage | Bauteil | Anwendung |
|---|---|---|---|---|---|---|
| 15 | | | EG | Dusche | Holzheizung | Schnur |

| Pos. | Probe | MP | Etage | Lage | Bauteil | Anwendung |
|---|---|---|---|---|---|---|
| Einstufung Diagnostiker | | | Asbest | | Ja | |
| schwach gebunden | | | unbeschädigt, intakt | | schwer zugänglich | |

| Pos. | Probe | MP | Etage | Lage | Bauteil | Anwendung |
|---|---|---|---|---|---|---|
| Sanierung vor Rückbau | | | | | | |
| Rückbau | | | Rückbau der Arbeiten durch anerkannte Sanierungsunternehmung | | | |
| Vorschriften | | | EKAS 6503 | | | |

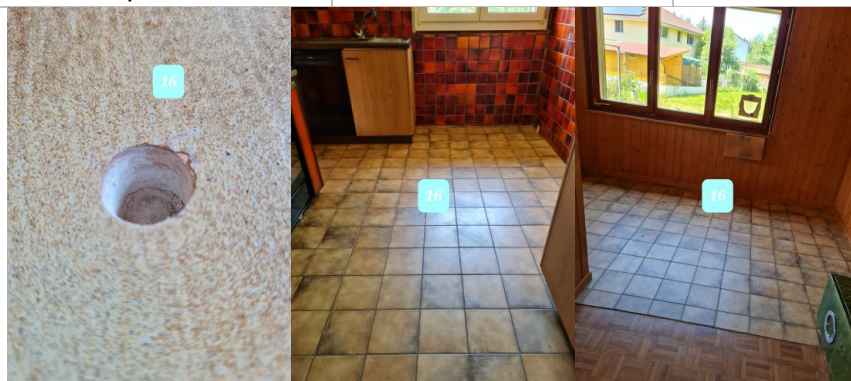
| Pos. | Probe | MP | Etage | Lage | Bauteil | Anwendung |
|---|---|---|---|---|---|---|
| 16 | <b>11</b> | | EG | Küche/Wohnen | Boden | Fliesenkleber |

| Pos. | Probe | MP | Etage | Lage | Bauteil | Anwendung |
|---|---|---|---|---|---|---|
| <b>Keine Massnahmen erforderlich</b> | | | | | | |
| Laboranalyse | | | Asbest | | <b>kein Nachweis</b> | |

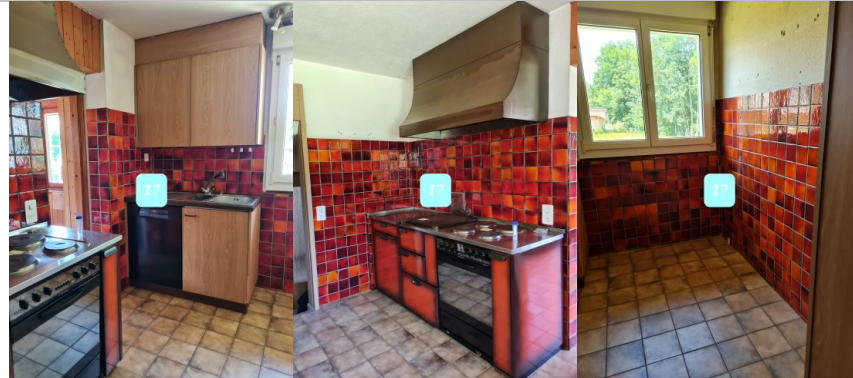
| Pos. | Probe | MP | Etage | Lage | Bauteil | Anwendung |
|---|---|---|---|---|---|---|
| 17 | 12 | | EG | Küche/Wohnen | Wand (rot) | Fliesenkleber |

Keine Massnahmen erforderlich

kein Nachweis

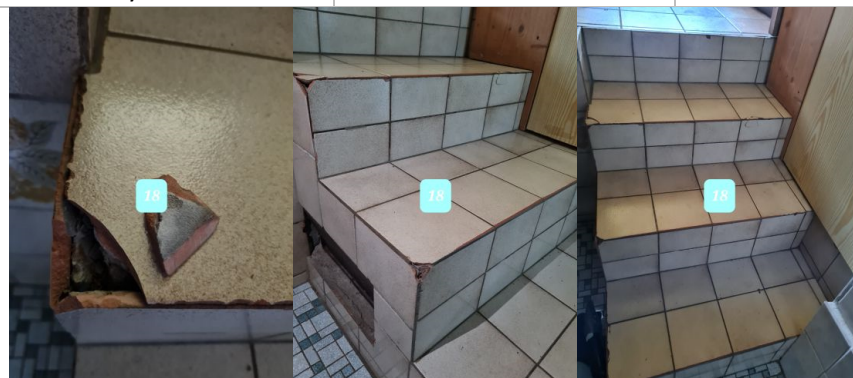
| Pos. | Probe | MP | Etage | Lage | Bauteil | Anwendung |
|---|---|---|---|---|---|---|
| 18 | 13 | | EG | Küche/Dusche | Treppe | Fliesenkleber |

Keine Massnahmen erforderlich

kein Nachweis

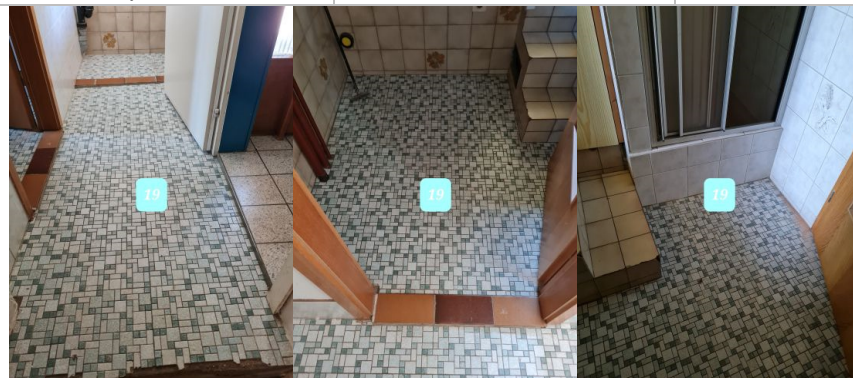
| Pos. | Probe | MP | Etage | Lage | Bauteil | Anwendung |
|---|---|---|---|---|---|---|
| 19 | 14 | | EG | Dusche / Waschen | Boden (Mosaik) | Fliesenkleber |

Keine Massnahmen erforderlich

kein Nachweis

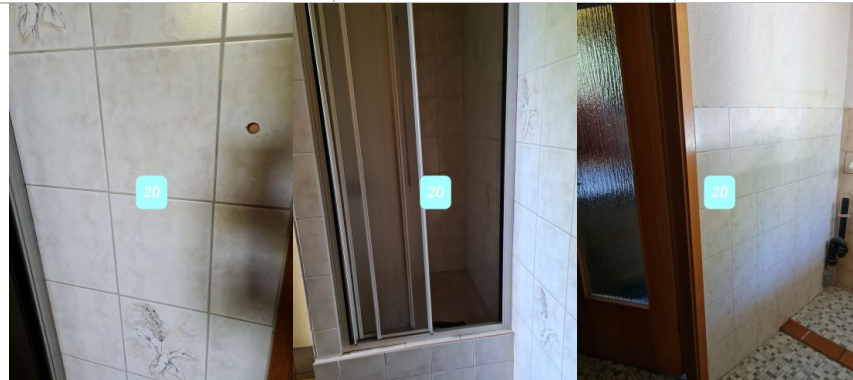
| Pos. | Probe | MP | Etage | Lage | Bauteil | Anwendung |
|---|---|---|---|---|---|---|
| 20 | 15 | | EG | Dusche / Waschen | Wand (weiss) | Fliesenkleber |

Keine Massnahmen erforderlich

kein Nachweis

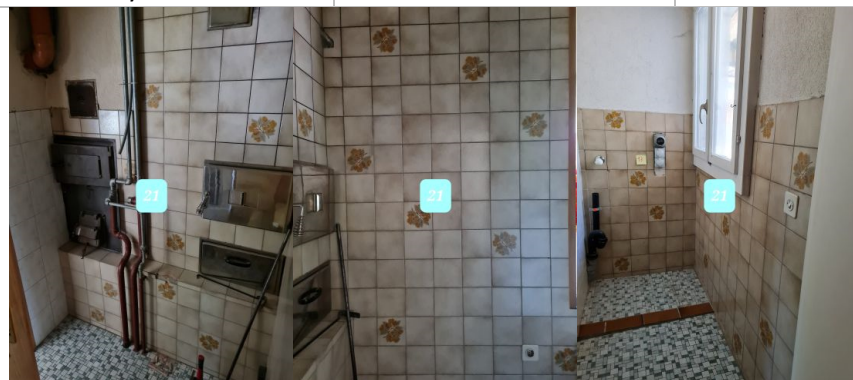
| Pos. | Probe | MP | Etage | Lage | Bauteil | Anwendung |
|---|---|---|---|---|---|---|
| 21 | 16 | | EG | Dusche / Waschen | Wand (braun) | Fliesenkleber |

Keine Massnahmen erforderlich

kein Nachweis

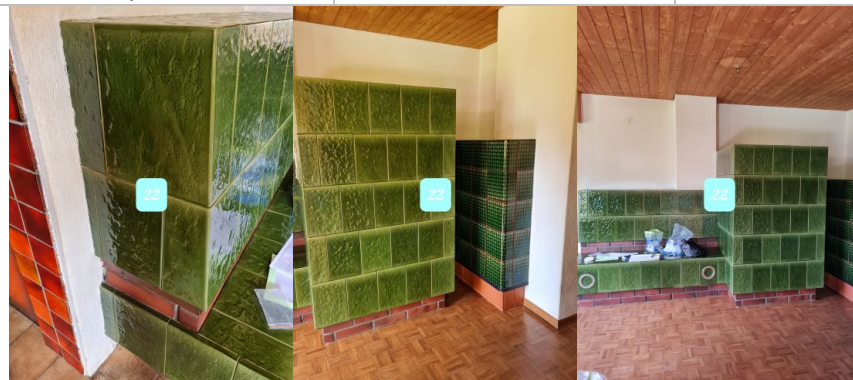
| Pos. | Probe | MP | Etage | Lage | Bauteil | Anwendung |
|---|---|---|---|---|---|---|
| 22 | | | EG | Wohnen | Kachelofen | Fliesenkleber |

Keine Massnahmen erforderlich

kein Nachweis
