**Jura Bauconsulting GmbH** | Unt. Steingrubenstr. 3 | 4500 Solothurn

**Asbestanalyse in Materialproben**

24162-A-Veltheim-Oberrischweg 11

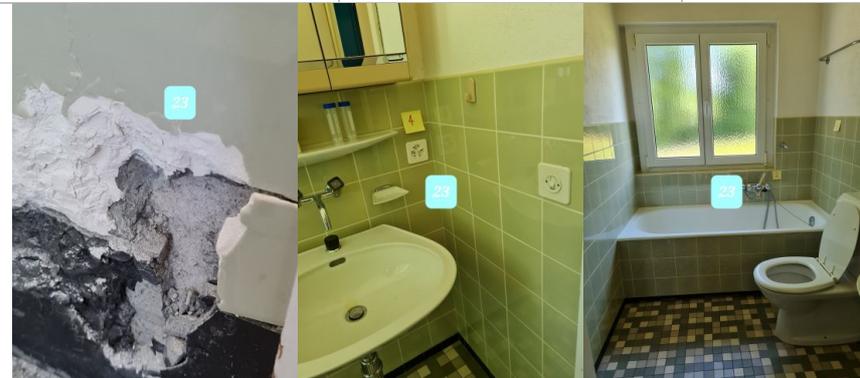
Pos.	Probe	MP	Etage	Lage	Bauteil	Anwendung
23	17		EG	Bad	Wand	Fliesenkleber

Laboranalyse

Asbest

kein Nachweis

23/17/ / EG/Bad/Wand/Fliesenkleber

- Kein Asbest nachgewiesen

Keine Massnahmen erforderlich

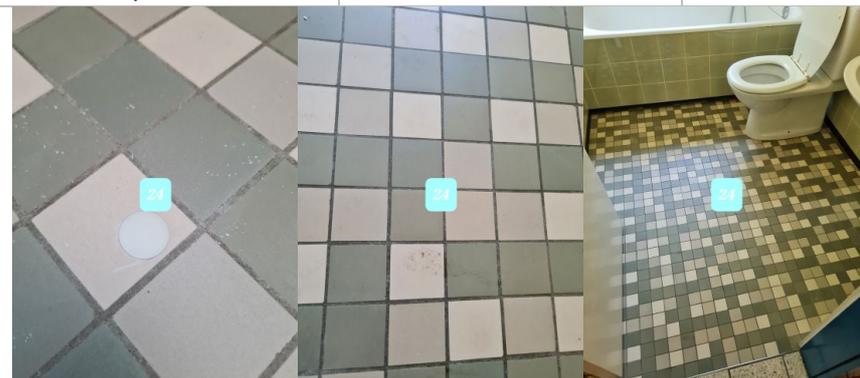
Pos.	Probe	MP	Etage	Lage	Bauteil	Anwendung
24	18		EG	Bad	Boden	Fliesenkleber

Laboranalyse

Asbest

kein Nachweis

24/18/ / EG/Bad/Boden/Fliesenkleber

- Kein Asbest nachgewiesen

Keine Massnahmen erforderlich

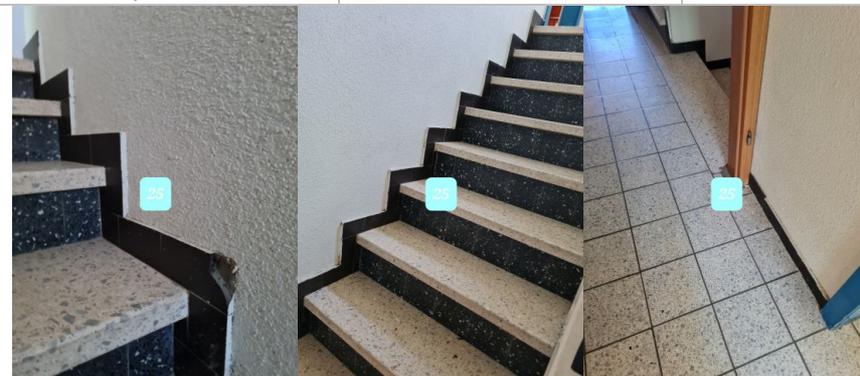
Pos.	Probe	MP	Etage	Lage	Bauteil	Anwendung
25	19		EG	Korridor / Treppenhaus	Sockel	Fliesenkleber

Laboranalyse

Asbest

kein Nachweis

25/19/ / EG/Korridor / Treppenhaus/Sockel/Fliesenkleber

- Kein Asbest nachgewiesen

Keine Massnahmen erforderlich

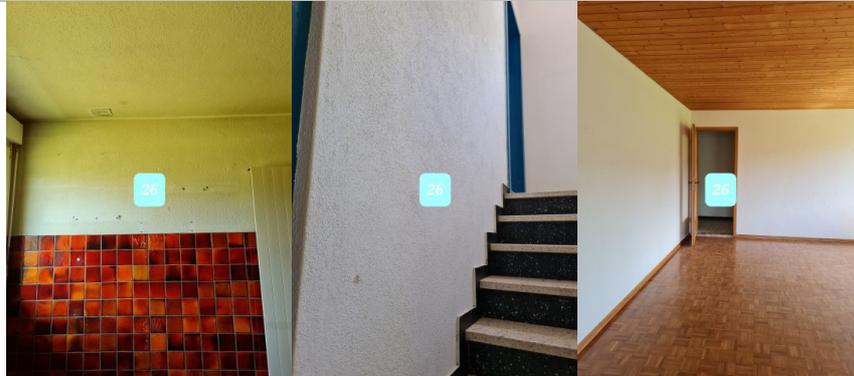
Pos.	Probe	MP	Etage	Lage	Bauteil	Anwendung
26	20	M	EG	Alle	Wand	Deckputz

Laboranalyse

Asbest

kein Nachweis

26/20/M / EG/Alle/Wand/Deckputz

- Kein Asbest nachgewiesen

Keine Massnahmen erforderlich

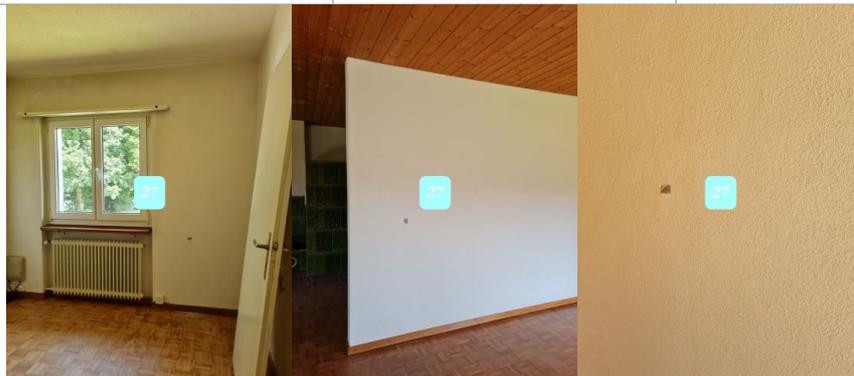
Pos.	Probe	MP	Etage	Lage	Bauteil	Anwendung
27	21	M	EG	Alle	Wand	Grundputz

Laboranalyse

Asbest

kein Nachweis

27/21/M / EG/Alle/Wand/Grundputz

- Kein Asbest nachgewiesen

Keine Massnahmen erforderlich

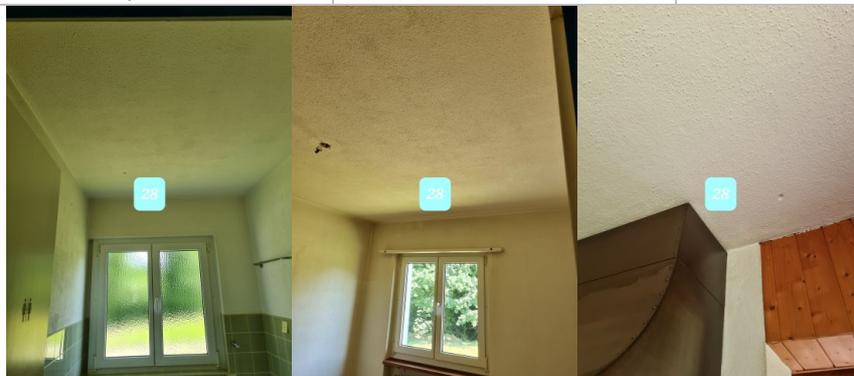
Pos.	Probe	MP	Etage	Lage	Bauteil	Anwendung
28	22	M	EG	Alle	Decke	Deck + Grundputz

Laboranalyse

Asbest

kein Nachweis

28/22/M / EG/Alle/Decke/Deck + Grundputz

- Kein Asbest nachgewiesen

Keine Massnahmen erforderlich

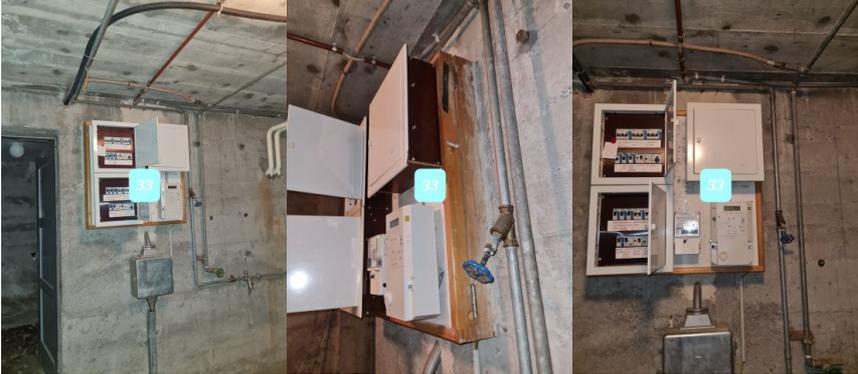
Pos.	Probe	MP	Etage	Lage	Bauteil	Anwendung
33			UG	Heizen	El.-Tableau	ALP + Faserzement
<b>Sanierung vor Rückbau</b>						
Einstufung Diagnostiker		Asbest		<b>Ja</b>		
schwach/fest gebunden		unbeschädigt, intakt		schwer zugänglich		
Entsorgung		Deponieklasse E / B				
Rückbau		<b>Rückbau der Arbeiten durch anerkannte Sanierungsunternehmung</b>				
Vorschriften		EKAS 6503

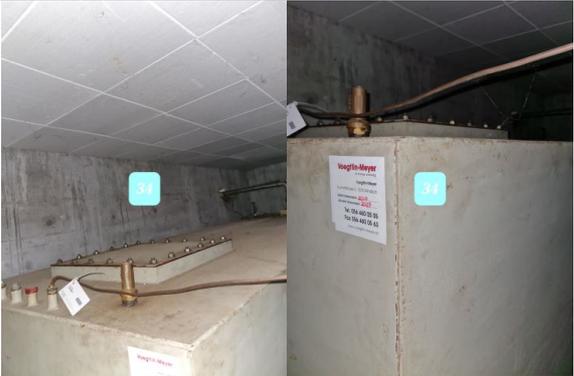
Pos.	Probe	MP	Etage	Lage	Bauteil	Anwendung
34			UG	Tankraum	Öltank	Dichtung/Anstrich
<b>Separater kontrollierter Rückbau</b>						
Einstufung Diagnostiker		Asbest		<b>Ja</b>		
fest gebunden		unbeschädigt, intakt		schwer zugänglich		
Nicht untersucht		PCB		.		
Entsorgung		Deponie E/Schmelzofen				
Rückbau		<b>Rückbau durch instruierte Handwerker unter Schutzmassnahmen</b>				
Vorschriften		Kalt schneiden / keine Erhitzen / zerstörungsfrei demontieren

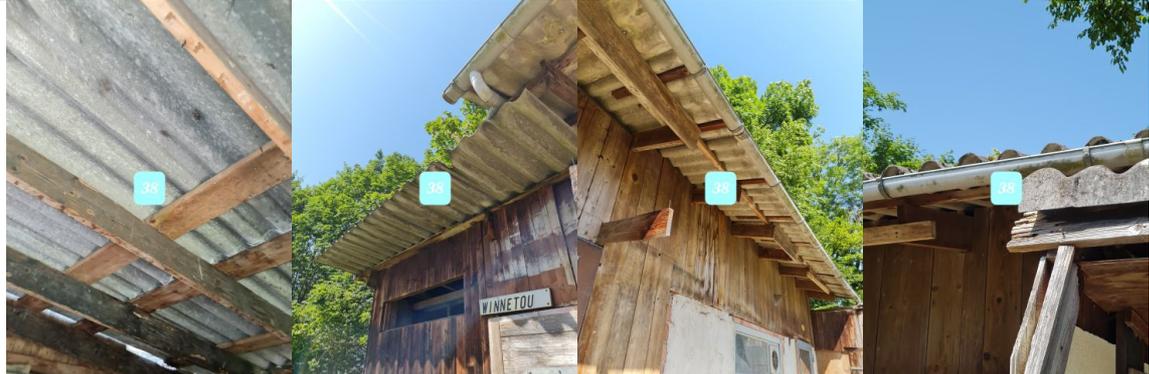
Pos.	Probe	MP	Etage	Lage	Bauteil	Anwendung
38			EG	Stall	Dacheindeckung	Faserzement
<b>III Sanierung vormerken</b>						
Einstufung Diagnostiker			Asbest		<b>Ja</b>	
fest gebunden			unbeschädigt, intakt		schwer zugänglich	
Entsorgung			Deponieklasse B			
Rückbau			Rückbau durch instruierte Handwerker unter Schutzmassnahmen			
Vorschriften			Fachsheets 33031, Entfernen von asbesthaltigen Faserzementplatten im Freien

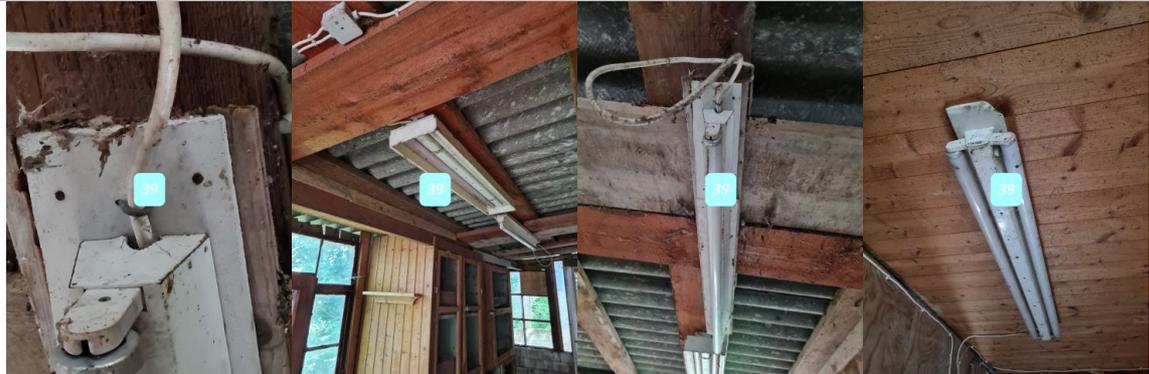
Pos.	Probe	MP	Etage	Lage	Bauteil	Anwendung
39			EG	Stall	FL-Lampen	ALP/Kondensator
<b>II Sanierung empfohlen</b>						
Einstufung Diagnostiker			Asbest		<b>Ja</b>	
schwach gebunden			beschädigt, defekt, verletzt		schwer zugänglich	
Entsorgung			Deponieklasse E			
Rückbau			Rückbau der Arbeiten durch anerkannte Sanierungsunternehmung			
Vorschriften			EKAS 6503
